SPARK PLUGS READING

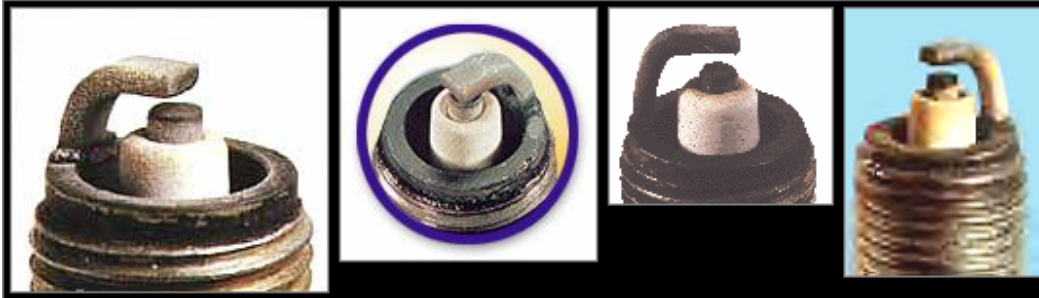
Bujía OK

Puntas de electrodos con suave pátina color tostado o gris claro. Erosión en electrodos inexistente o ligera.

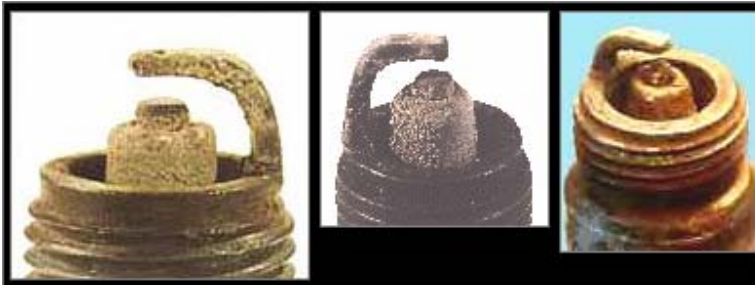
Bujía Desgastada por Uso Normal

Capa color tostado o gris claro, electrodos desgastados.

Debido al desgaste la separación entre electrodos se ha vuelto más ancha de lo deseable. Se gasta más combustible, y al demandar mayores voltajes se sobrecarga el sistema de encendido. El hueco aumenta en 0,1 mm por cada 5-10.000 km, debido al desgaste. Esta bujía ya ha cumplido con lo suyo, toca reemplazarla.

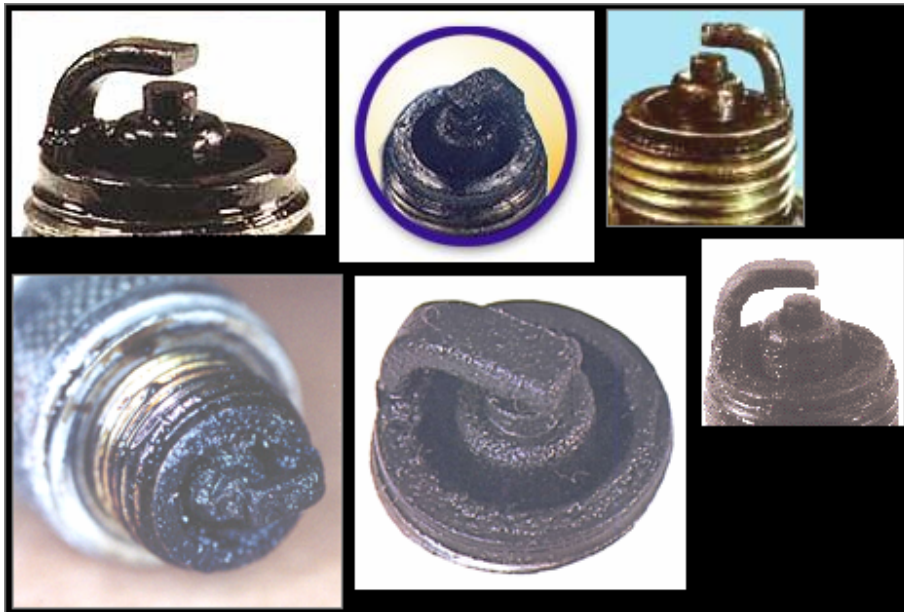
Bujía Manchada de Aceite

Capa negro brillante de aceite, húmeda, sobre electrodos y aislante. Hay un exceso de aceite en cámara.

Segmentos y/o retenes de válvula y/o guías de válvula y/o cilindros desgastados.

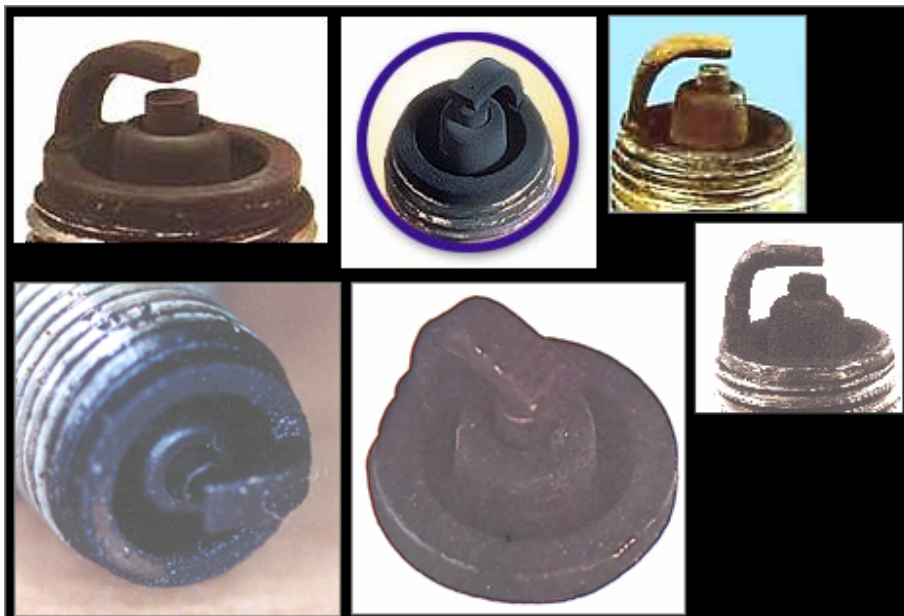
Bujía Manchada de Carbonilla

Capa negro mate de carbonilla, seca, sobre electrodos y aislante.

Mezcla demasiado rica en combustible y/o filtro de aire sucio y/o encendido demasiado retrasado y/o cables de bujías o distribuidor o bobina defectuosos y/o grado térmico de la bujía demasiado 'frío'.

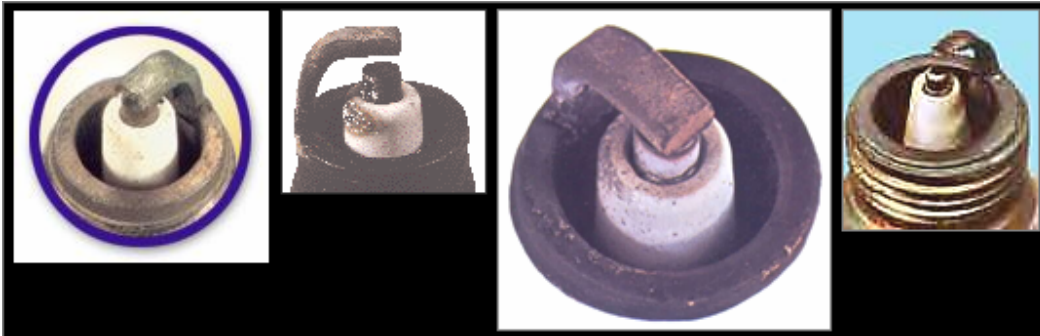
Bujía Recalentada

Aislante extremadamente blanco con pequeños depósitos negros y erosión prematura de electrodos.

Encendido demasiado avanzado y/o mezcla pobre y/o problema de refrigeración motor y/o bujía de

grado térmico demasiado 'caliente' y/o 'hot-spots' dentro de la cámara y/o bujía insuficientemente apretada.

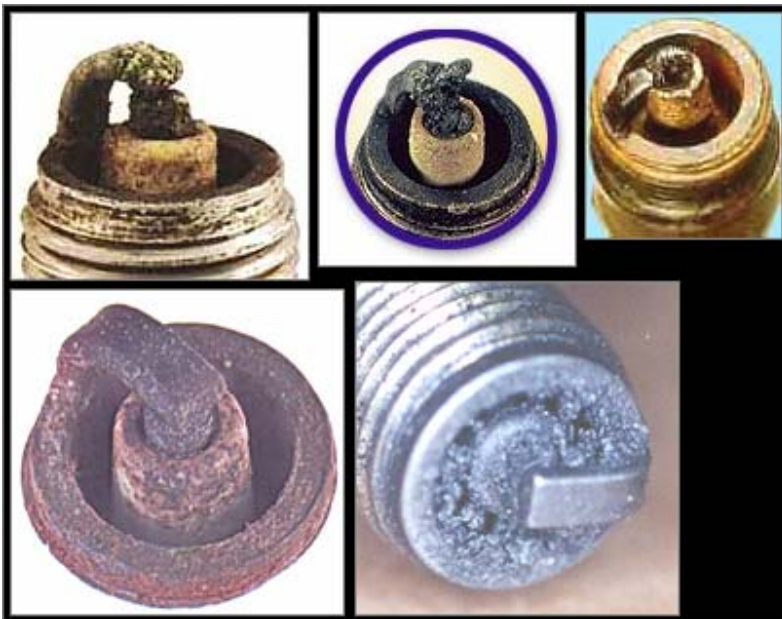
Bujía Dañada por Detonación / Pre-Ignición Incipiente

Puntas de electrodos moderadamente dañadas / fundidas / quemadas, ampollas en el aislante, partículas de aluminio adheridas.

Se están produciendo temperaturas demasiado elevadas en la cámara, detonación, pre-ignición incipientes. Encendido demasiado avanzado y/o mezcla pobre y/o gasolina de poco octano y/o problema de refrigeración motor y/o bujía de grado térmico demasiado 'caliente' y/o 'hot-spots' dentro de la cámara y/o bujía insuficientemente apretada.

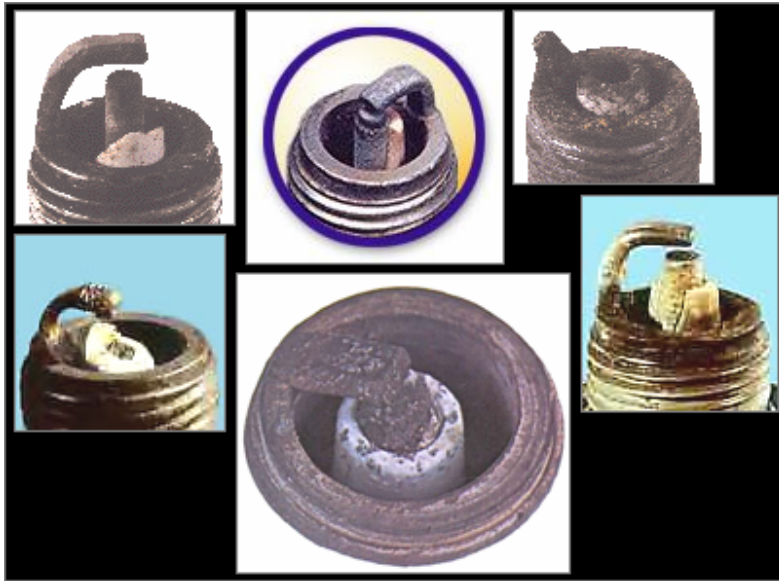
Bujía Machacada por Detonación / Pre-Ignición Masiva

Puntas de electrodos gravemente dañadas / fundidas / quemadas, aislante reventado y roto a trozos, masiva adherencia de partículas de aluminio (llegados a este punto lo usual es motor ATPC, SIT TIBI TERRA LEVIS).

Se están produciendo temperaturas criminales en la cámara, detonación, pre-ignición masivas. Encendido demasiado avanzado y/o mezcla pobre y/o gasolina de poco octano y/o problema de refrigeración motor y/o bujía de grado térmico demasiado 'caliente' y/o 'hot-spots' dentro de la cámara y/o bujía insuficientemente apretada, en grado sumo.

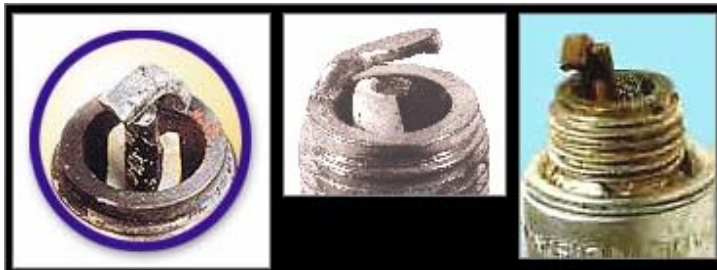
Bujía Dañada Mecánicamente

Electrodos doblados, indentados, aislante dañado, debidos a golpeteo mecánico.
La bujía es demasiado larga, inapropiada para este motor. También puede deberse a un objeto extraño (tuerca u otra pieza) que se ha colado en la cámara.

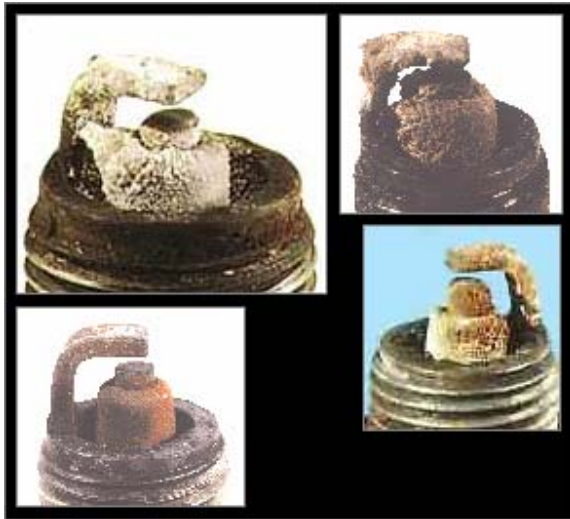
Bujía con Depósitos Excesivos

Incrustaciones masivas en los electrodos. Puede deberse a aditivos en el aceite, o aditivos en el combustible.

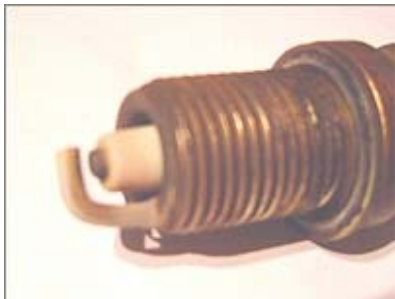
Bujía Bosch FR7LC2 extraída del nº 3 de la fieras, Julio 2005:

Ta OK.
